OBNOVA MANASTIRSKOG KONAKA U LOVNICI

RESTAURATION DE L'HOTELLERIE DU MONASTERE DE LOVNICA

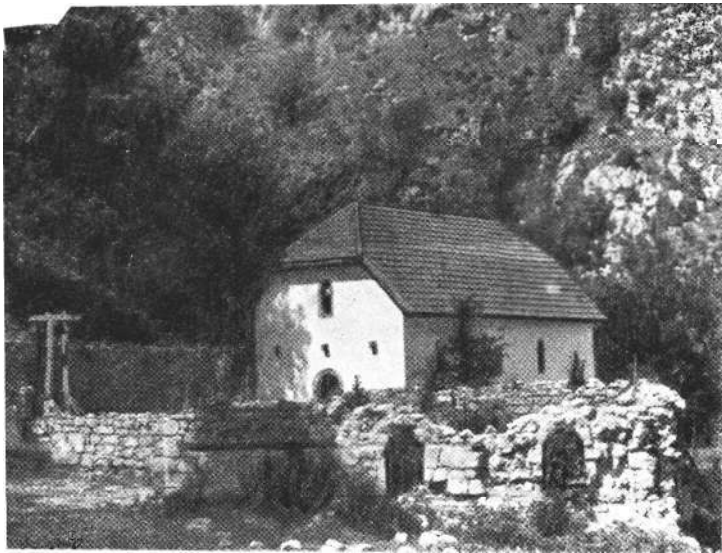
Crkva i ruševine manastirskog konaka (snimak 1949)

Zapaljen i porušen od Nijemaca 1943 godine, po oslobođenju konak je predstavljao ruševinu. Svi drveni dijelovi zgrade kao stropovi, sprat i krov uništeni su požarom, ostali su samo zidovi podruma i dijelovi okolnih zidova prizemlja.
