KONZERVACIJA HADŽI-SINANOVE TEKIJE U SARAJEVU

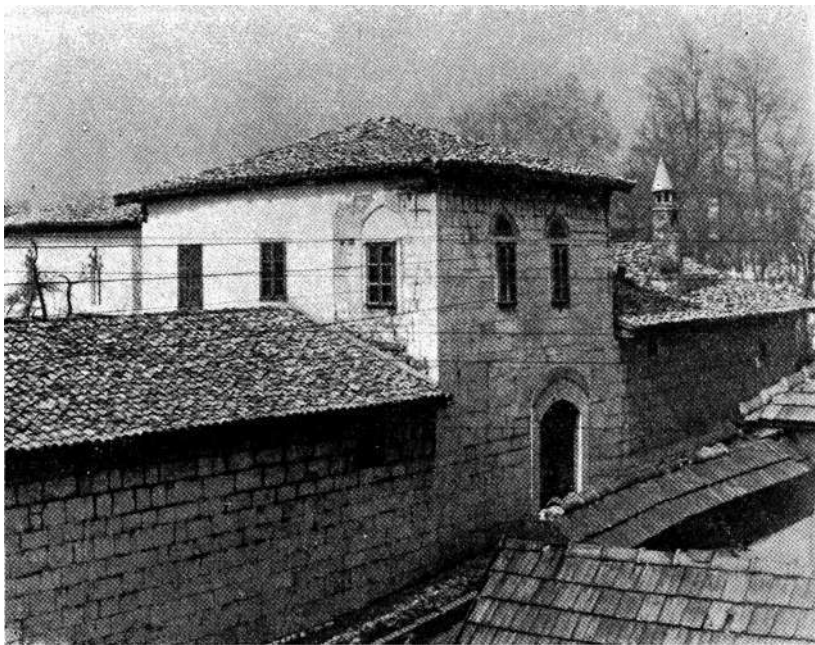
Hadži Sinanova Tekija. Pogled sa jugoistoka.

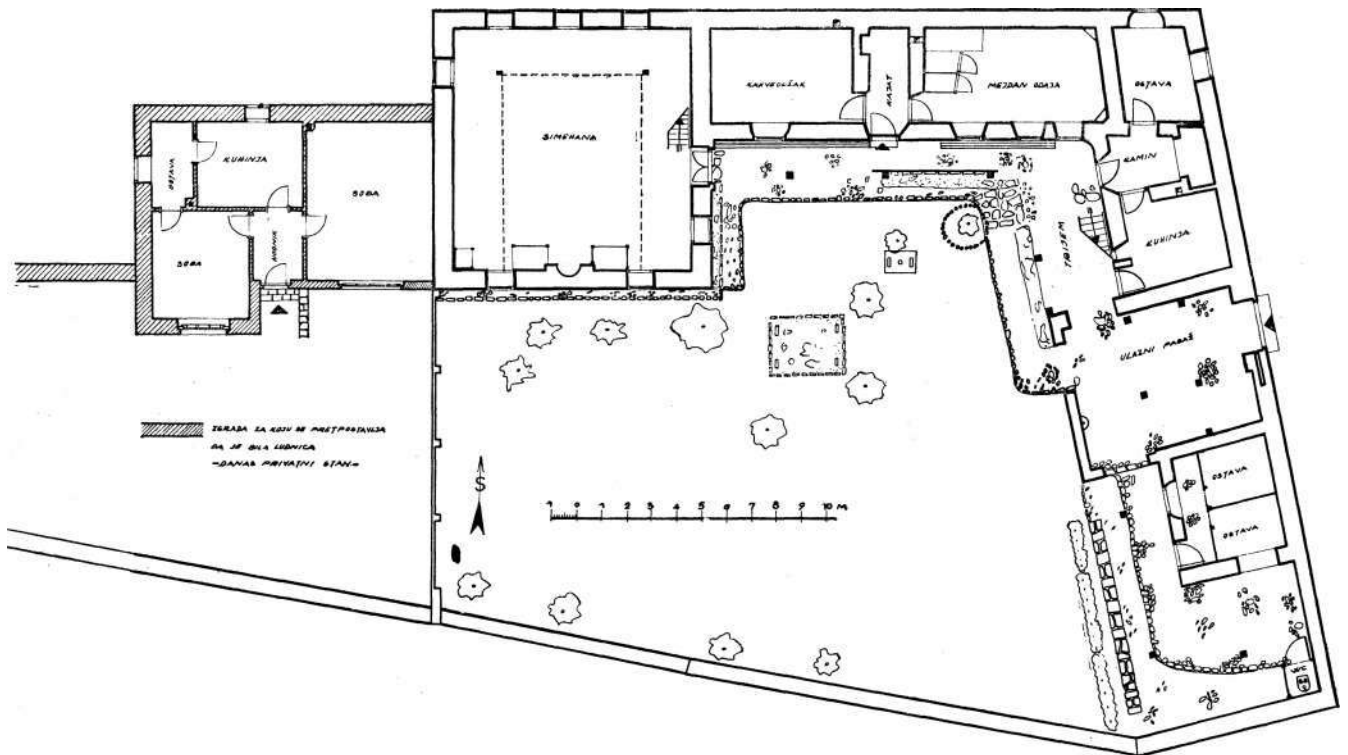
Plan Hadži Sinanove Tekije

lika je poznato, uvijek služile za stan pročelnika (šejha) tekije. U sjevernom traktu nalaze se u jednom etažu sljedeće prostorije: mejdan — odaja, tj. prostorija u kojoj se derviši i drugi gosti sastaju radi razgovora i čašćenja. Ova prostorija rastavljena je jednim uskim hodnikom od kahve-odžaka ili prostorije za spravljanje kafe za goste.² Uz kahve-odžak je prislonjena simahana kao najvažniji dio svake tekije; to je prostorija u kojoj se obavljaju derviški obredi. Simahana ove tekije je dosta prostrana i ima drvenu musandaru,³ koja se prostire oko zidova osim onog od strane mihraba.⁴ U simahanu se ulazi iz dvorišta.

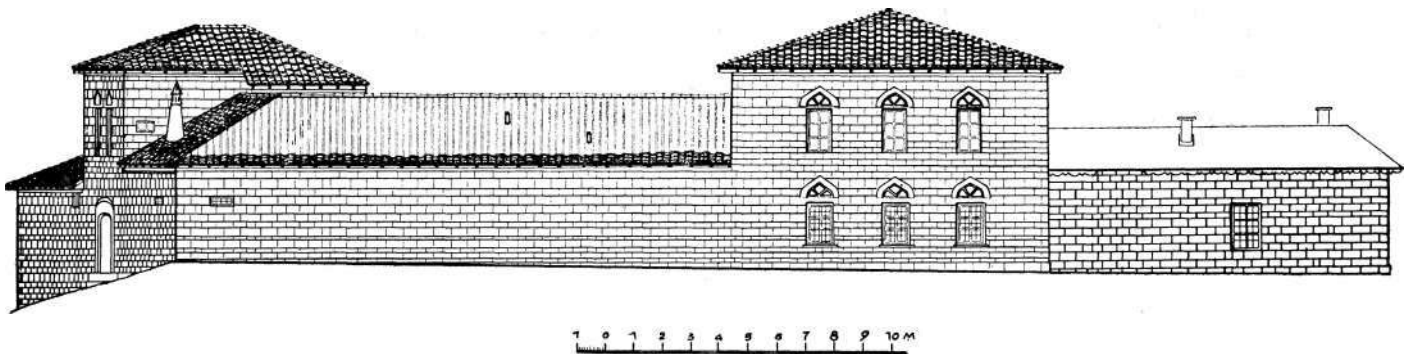
Sjeverna fasada. Hadži Sinanove Tekije

U vrijeme gradnje tekije nije izvedena izolacija niti je bilo riješeno pitanje odvoda meteorske vode, a sam objekat je sagrađen na ilovastom terenu. Zbog toga je nastalo vlaženje zidova i prostorija, naročito na sjevernom dijelu tekije, iza kojeg se nalazi zemljani nasip u visini preko jednog metra. Da bi se objekat bar donekle sanirao, iskopan je jarak iza navedenog zida i napravljen je betonski kanal ispod razine poda.
